Rapport

## RVS in Zwembaden

### Bevestigingsmiddelen en ophangconstructies

**218057**

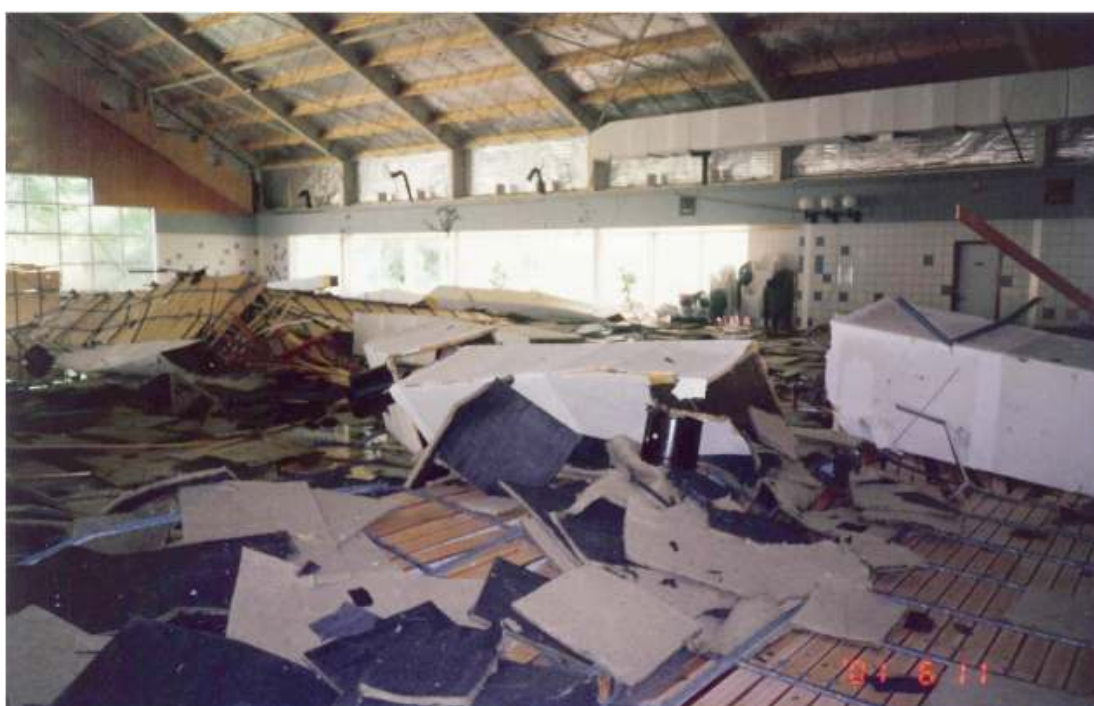
*Foto 1: Ingestorte plafond en luchtkanalen van het zwembad in Steenwijk (2001).*

Een bij de zwembadbranche goed bekend ongeval, en ook onderzocht door TNO, is dat van Steenwijk (2001). Bij deze situatie bleken RVS A4 M6 draadeinden vol te zitten met haarscheuren t.g.v. scheurvormende spanningscorrosie. Aan deze draadeinden hingen loodzware luchtkanalen en (een deel van) het schrotenplafond. Door dit gewicht en de scheuren in de draadeinden braken ze en kwamen de luchtkanalen en het gehele plafond, dat aan gescheurde RVS plafondhangers hing, naar beneden. Gelukkig gebeurde dit ongeval in Steenwijk 's nachts anders waren er net als in Uster zeker vele doden en gewonden gevallen. Zie foto 1.

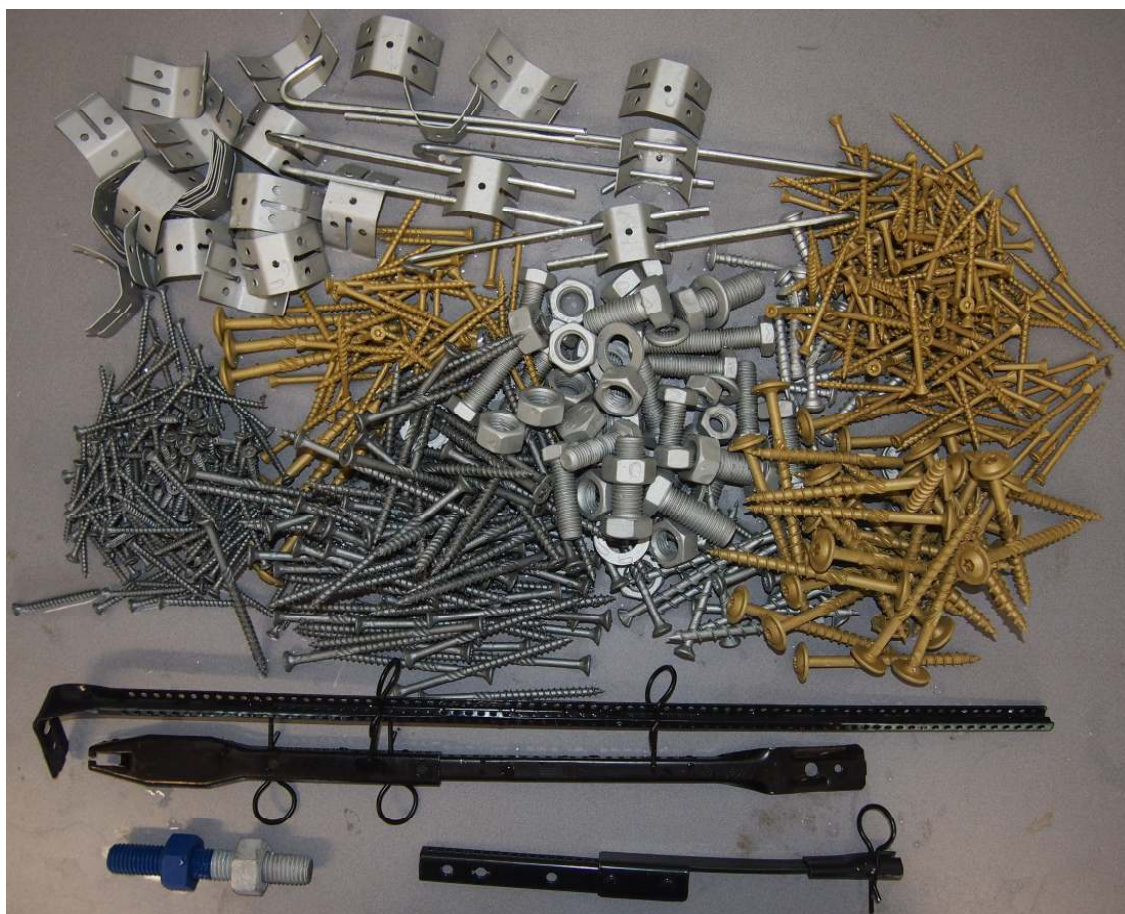
*Foto 2: Koolstofstalen bevestigingsartikelen plus plafondhangers met een duplex coating. Deze artikelen gaan in een zwembadatmosfeer vele tientallen jaren probleemloos mee. Boven: Snelhangers (voor plafonds), midden: bouten, moeren en schroeven en onder: duplex gecoate nonius hangers (plafondhangers). Helemaal onder een bout die voor de helft gecoat is met PTFE (teflon) op een zinklaag.*

Schroeven met een dergelijke duplex coating zijn volop in de handel. Bouten met duplex coatings worden sporadisch al op voorraad gehouden maar kunnen op projectbasis gecoat worden bij gespecialiseerde bedrijven. Foto 2 toont een compilatie van bevestigingsartikelen en plafondhangers met een duplex coating zink+epoxy of PTFE (Teflon). In de offshore sector heeft men al tientallen jaren uitstekende ervaring met deze duplex coatings.

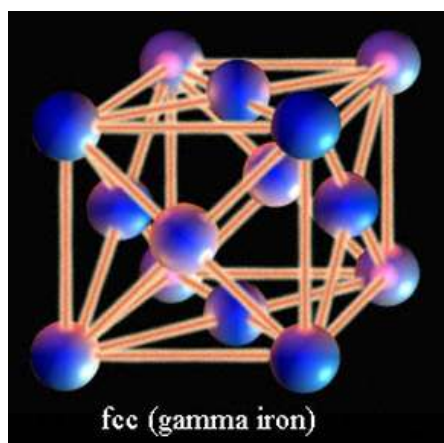
*Figuur 3: Atoomstapeling van austenitisch RVS: kubisch vlakken gecentreerd rooster.*

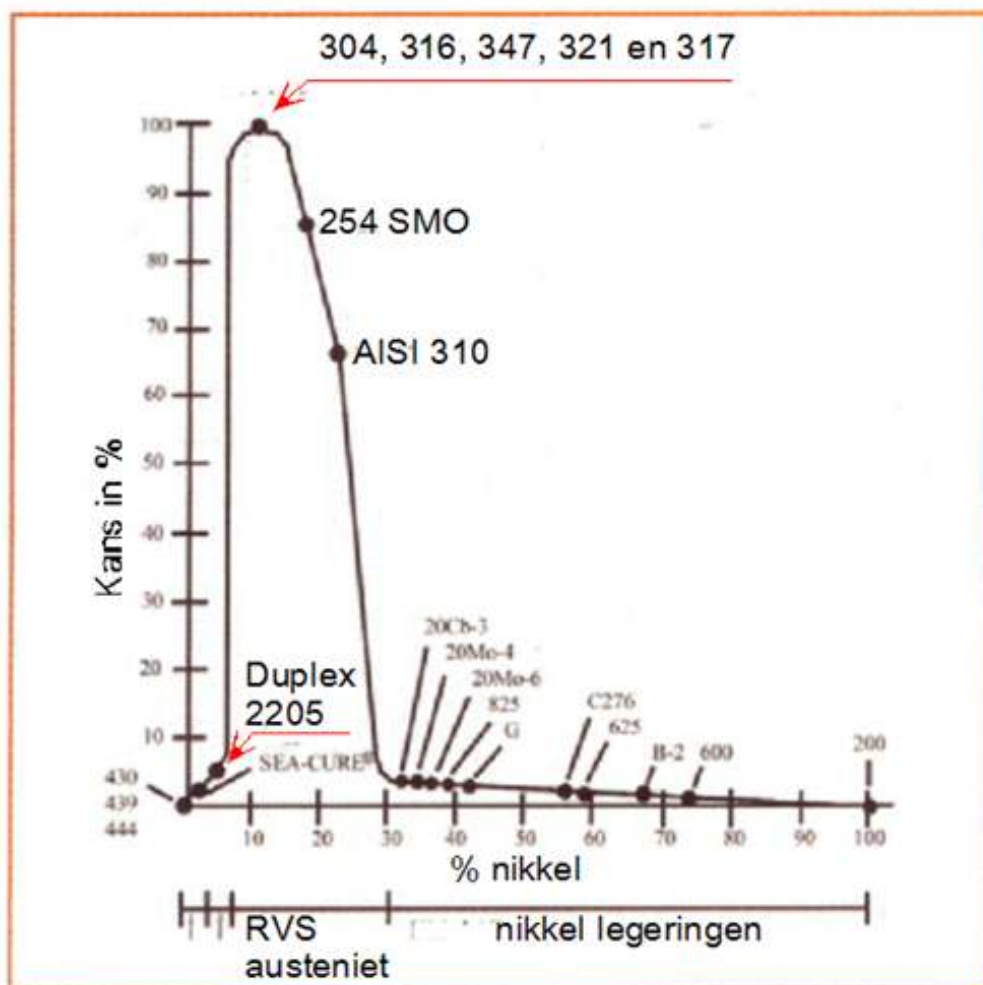
Figuur 4: Gevoeligheid voor spanningscorrosie uitgezet tegen het nikkelgehalte. De austenieten RVS 1.4529, 1.4547 en 1.4565 blijken nog steeds heel gevoelig te zijn voor dit verschijnsel. N.W. Buijs et al.

Geen enkele austenitische RVS soort is bestand tegen zoutzuur, zie hoofdstuk 5. Ze gaan allemaal scheuren door scheurvormende spanningscorrosie. Dit blijkt uit het isocorrosiediagram in figuur 5. Dit betekent dat geen enkele austenitische RVS soort bestand is tegen het zoutzuur in de zwembadatmosfeer.

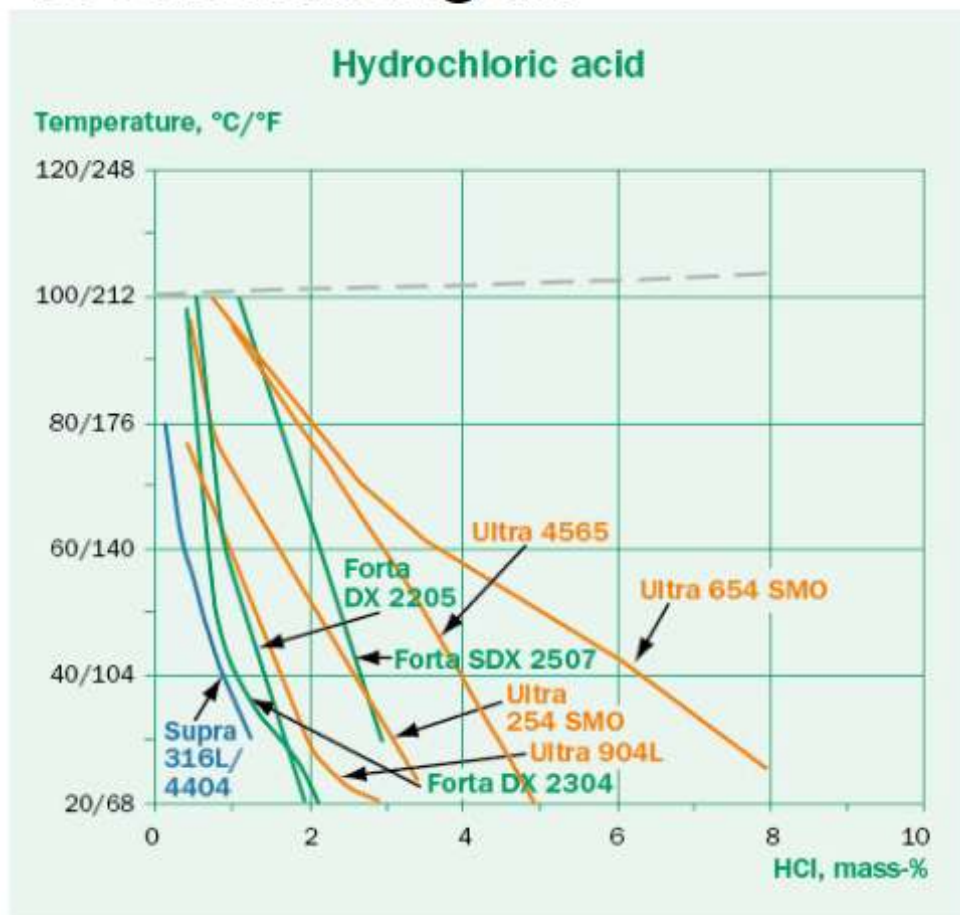
## Isocorrosion Diagram

Isocorrosion diagram, 0.1 mm/year, in hydrochloric acid of chemical purity.

Broken-line curve represents the boiling point.

*Figuur 5: Isocorrosie diagram van diverse legeringen van Outokumpu. 1.4547 (254 SMO) blijkt al bij 3,5% zoutzuur bij 20 °C niet meer te voldoen. Sandvik (Outokumpu) Corrosion Tables.*

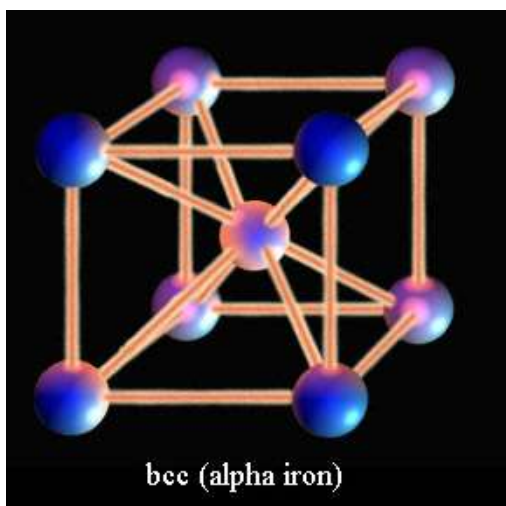
*Foto 6: Atoomstapeling van ferritisch RVS.  
Kubisch ruimtelijk gecentreerd rooster.*

Bij ferritisch RVS zijn de atomen gestapeld volgens de kubisch ruimtelijke structuur, zie figuur 6. Ferritisch RVS heeft dezelfde atoomstapeling als koolstofstaal. De groep RVS legeringen bevatten ten minste 10,5% chroom en geen nikkel. Een bekende ferritische RVS legering is AISI 430, niet te verwarren met het austenitische AISI 304. Ferritisch RVS is net als koolstofstaal magnetiseerbaar. Deze RVS-soorten zullen nooit gaan scheuren door spanningscorrosie omdat er, in tegenstelling tot bij austeniet, te weinig ruimte is voor waterstofgas drukopbouw in de holten tussen de atomen. Wel zullen deze legeringen in de zwembadatmosfeer gaan roesten maar dat is meestal geen probleem voor de veiligheid bij de zwembaden. Of deze legeringen al dan niet geschikt zijn zou nader onderzocht moeten worden. Echter, op dit moment worden deze soorten niet of nauwelijks toegepast, dus waarom ze nu wel toepassen als gewoon verzinkt staal bij de bouwmarkten in de schappen blijkt te liggen.

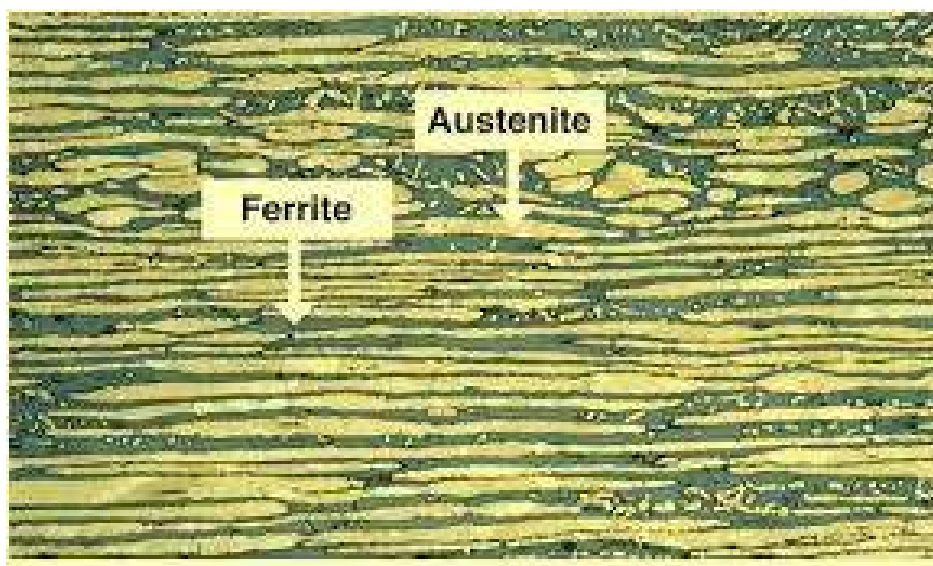
*Foto 7: Microscoopfoto van duplex RVS. De fase austeniet (licht) en de fase ferriet (donker) is aangegeven met een pijl.*

De naam zegt het al, duplex RVS is een mengsel van austenitisch en van ferritisch RVS. Zie figuur 7. De bekendste legering is duplex RVS 2205 of ook aangeduid als RVS 1.4462, met 22% chroom, 5% nikkel en 3% molybdeen. Duplex RVS heeft een goede weerstand tegen spanningscorrosie omdat het voor 50% ferriet bevat. Zou een scheurtje beginnen in de austenitische fase, dan wordt het meteen gestopt als het de ferritische fase bereikt. Waarschijnlijk zijn duplex RVS soorten geschikt voor toepassing in de zwembadatmosfeer, maar net als bij ferritisch RVS moet dit bewezen worden aan de hand van een onderzoek.

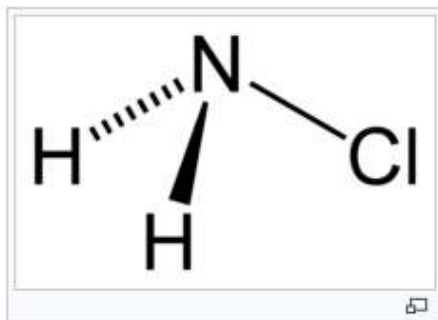
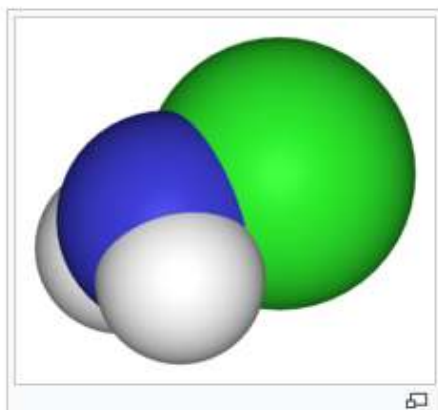
*Figuur 8: Schema van mono chloramine. Bij di-chloramine is één waterstof atoom vervangen door één extra chlooratoom en bij tri-chloramine zijn de twee waterstof atomen vervangen door twee chlooratomen. Tri-chloramine komt het meeste voor in de zwembadatmosfeer.*

De corrosie wordt veroorzaakt door (di, tri) chloramine. Chloramine is een gas dat ontstaat door een reactie van stikstofverbindingen, zoals ammonia, in het water (met name uit urine) en vrij chloor ( $\text{Cl}_2$ ). Zie figuur 8. Bij een piekdrukke kunnen grote hoeveelheden chloraminegas in de atmosfeer terecht komen en dit gas slaat neer op de metalen delen, hierbij samen met vocht in de lucht zoutzuur vormend. Dit gas chloramine veroorzaakt ook de typische 'chloorlucht' die men ruikt in de zwembaden. Men ruikt geen chloor, maar chloramine.

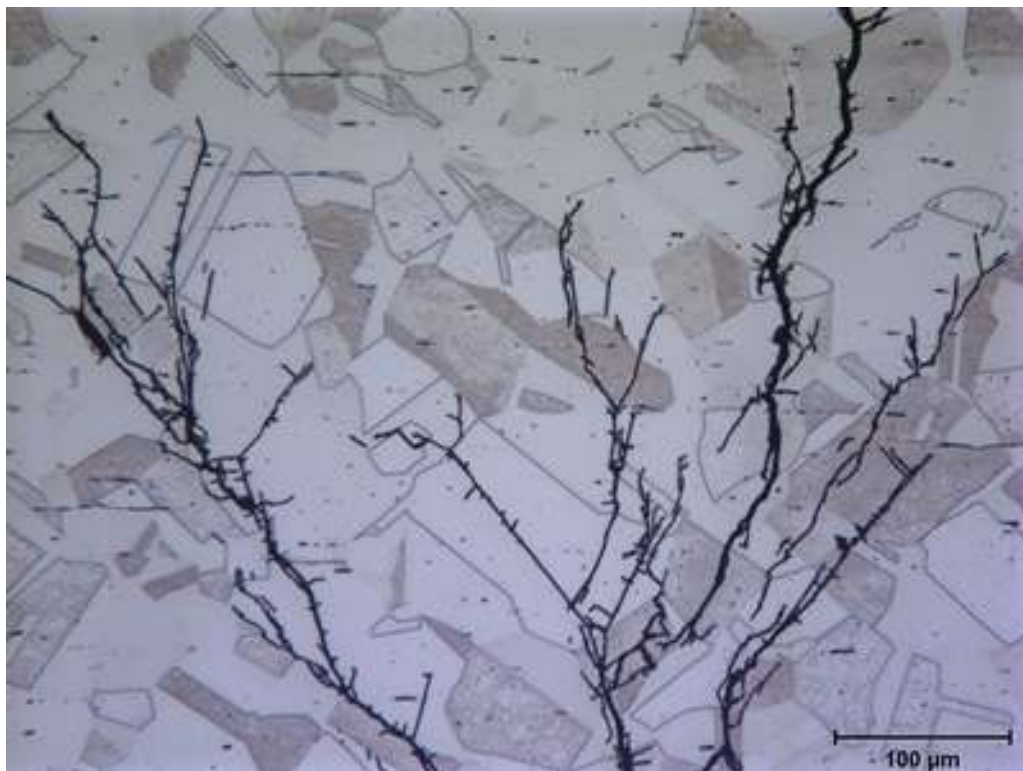
*Foto 9. Doorsnede over een RVS 316 beugel. Microscopiefoto. Etsmiddel: oxaalzuur, electrolytisch. De zwarte 'bliksemschichten' zijn de levensgevaarlijke haarscheuren veroorzaakt door scheurvormende spanningscorrosie. De doorsnede van het RVS is aangeëtst waardoor de kristallen goed zichtbaar zijn. De scheuren gaan dwars door de kristallen heen, dit is 'transkristallijne scheurvormende spanningscorrosie'.*

Aerosolen zijn microscopisch kleine waterdruppeltjes die in de atmosfeer terecht komen door opspattend water. Chloriden veroorzaken scheurvormende spanningscorrosie bij RVS, maar alleen bij temperaturen hoger dan 60 °C. Foto 9 toont scheurvormende spanningscorrosie over de doorsnede van een RVS 316 beugel.

In dit geval vindt de spanningscorrosie bij RVS plaats bij temperaturen ver onder de 60 °C, dus het kan nooit chloride spanningscorrosie zijn. Er is maar één medium dat scheurvormende spanningscorrosie veroorzaakt bij de in zwembaden heersende temperatuur van ongeveer 30 °C en dat is zoutzuur. Hiermee is bewezen dat zoutzuur de scheurvormende spanningscorrosie veroorzaakt.

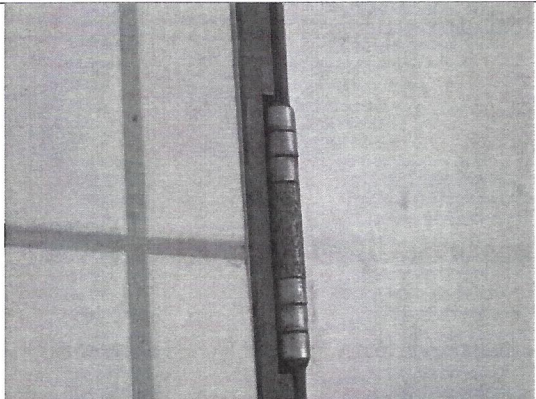
| <p><i>Foto 1. Scharnieren deur horecaruimte bij recreatiebad</i></p> | <p>Recreatiebad:<br/>Egale corrosie scharnieren bij horecaruimte recreatiebad.</p> |

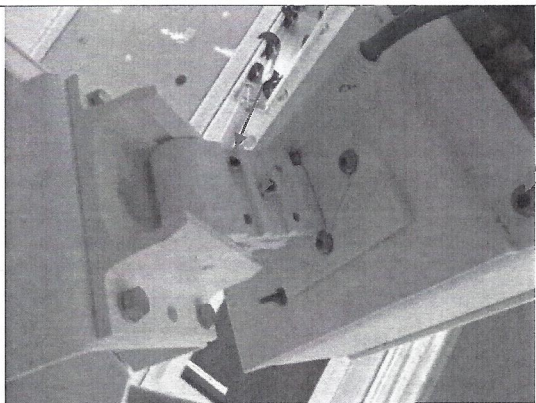
| <p><i>Foto 2. Luidsprekers</i></p> | <p>Recreatiebad:<br/>Licht tot matige corrosie aan bouten bevestiging luidsprekers.</p> |

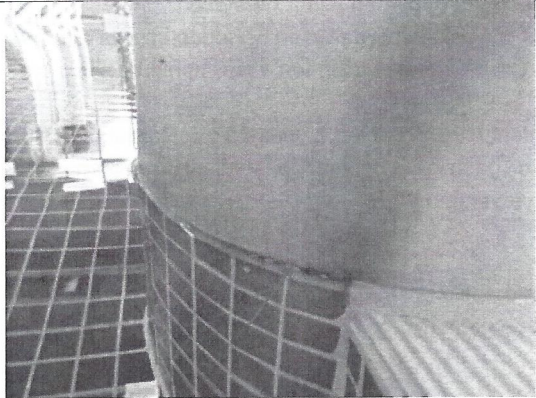
| <p><i>Foto 3. Corrosie speeltoestel recreatiebad</i></p> | <p>Recreatiebad:<br/>Licht tot matige corrosie aan niet resistent RVS van speeltoestel. Geen onderdeel van inspectie conform NPR 9200.</p> |
